โครงการ
ร่วมทดสอบการทำงานของเครื่องฟอกฯ Puradyn
ระหว่าง
หจก. เอส.อาร์. ทรานสปอร์ตกับ บริษัทเทคโนโลพลัส(เอเชีย) จำกัด

จัดทำโดย นายภูริทัต วังภูสิทธิ์ (วิศวกรฝ่ายขาย) บ.เทคโนโลพลัส(เอเชีย) จำกัด

9/04/2553

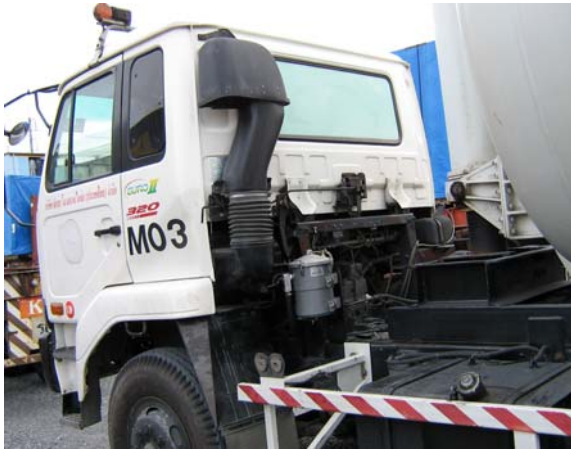
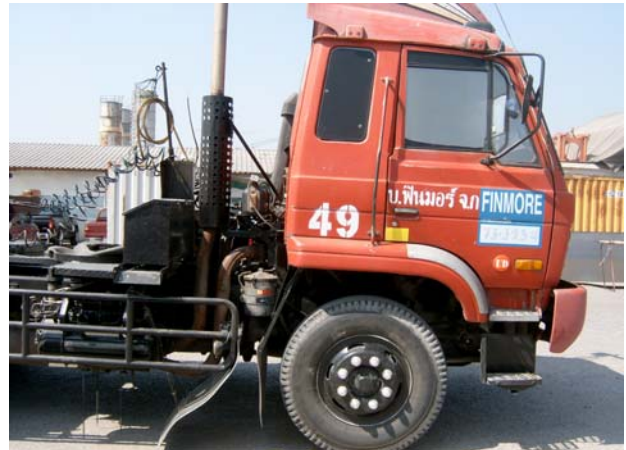
ภาพรถที่ติดตั้งเครื่องฟอกฯ Puradyn
